2022年12月20日

三井住友建設株式会社
 株式会社日立ソリューションズ

画像解析を活用してロックボルトの間隔を計測するシステムを開発

－ 検測作業を半減させ、安全性が大幅に向上 －

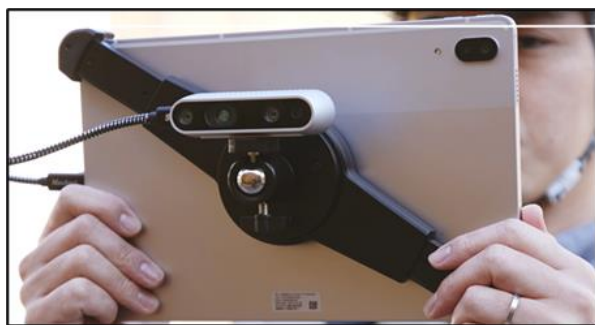
【デプスカメラを搭載したタブレット】

本システムは、対象物までの奥行き方向の距離を直接計測できるデプスカメラを活用し、ロックボルトの配置間隔を計測します。本システムでロックボルトが埋め込まれた壁面を撮影するだけで、ロックボルトの配置間隔を計測することが可能であり、計測した値は CSV としてパソコンに取り込めば、帳票を自動出力できます。高度な技術を要さないため、誰でも容易に検出できるようになり、人材不足解消に貢献します。
